LAUDO TÉCNICO DE VISTORIA

CONSTRUÇÃO DE CRECHE – PROJETO 1 CONVENCIONAL - CRECHE SOLDADINHO

Realizado em :04/01/2023.

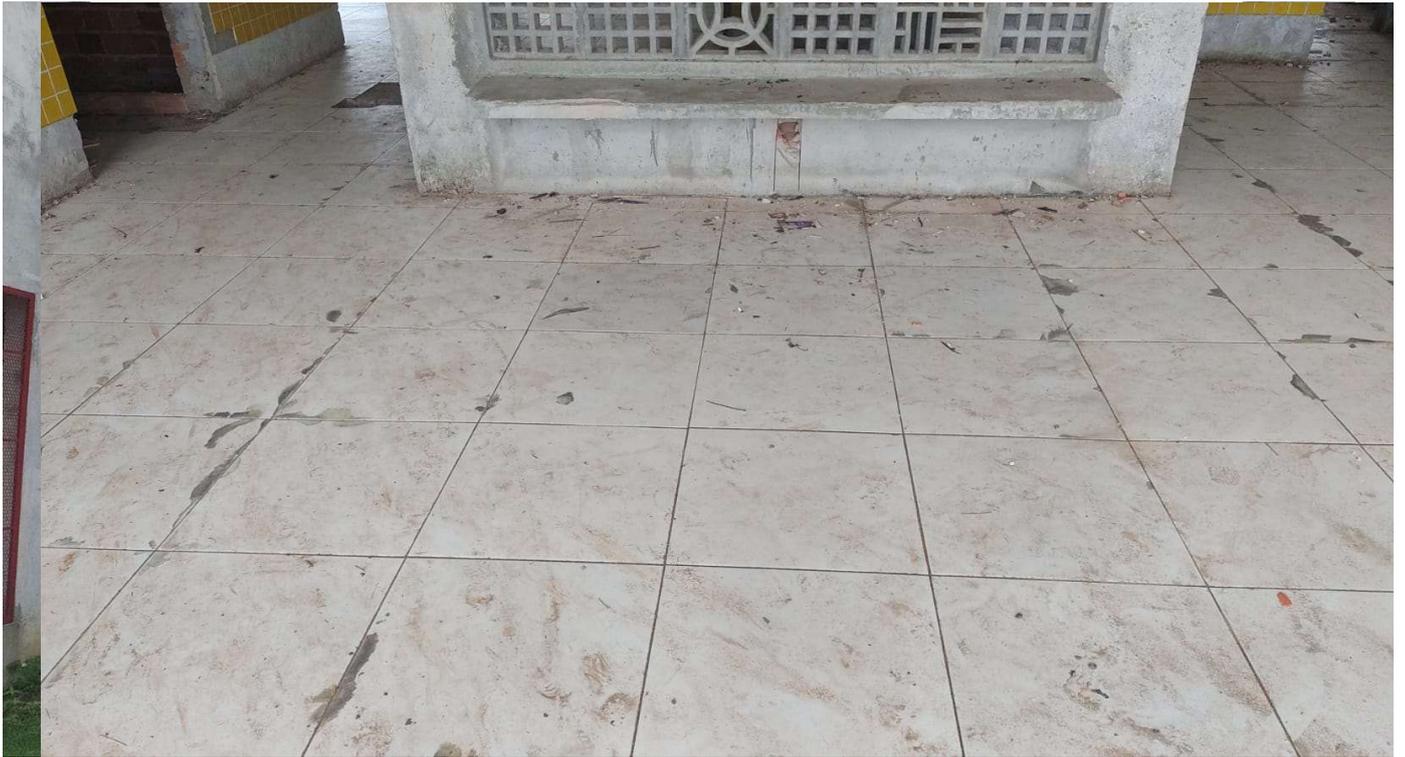
Figura 6 – Piso do hall de entrada com fissuras e manchas, de acordo com item 10 da planilha orçamentaria

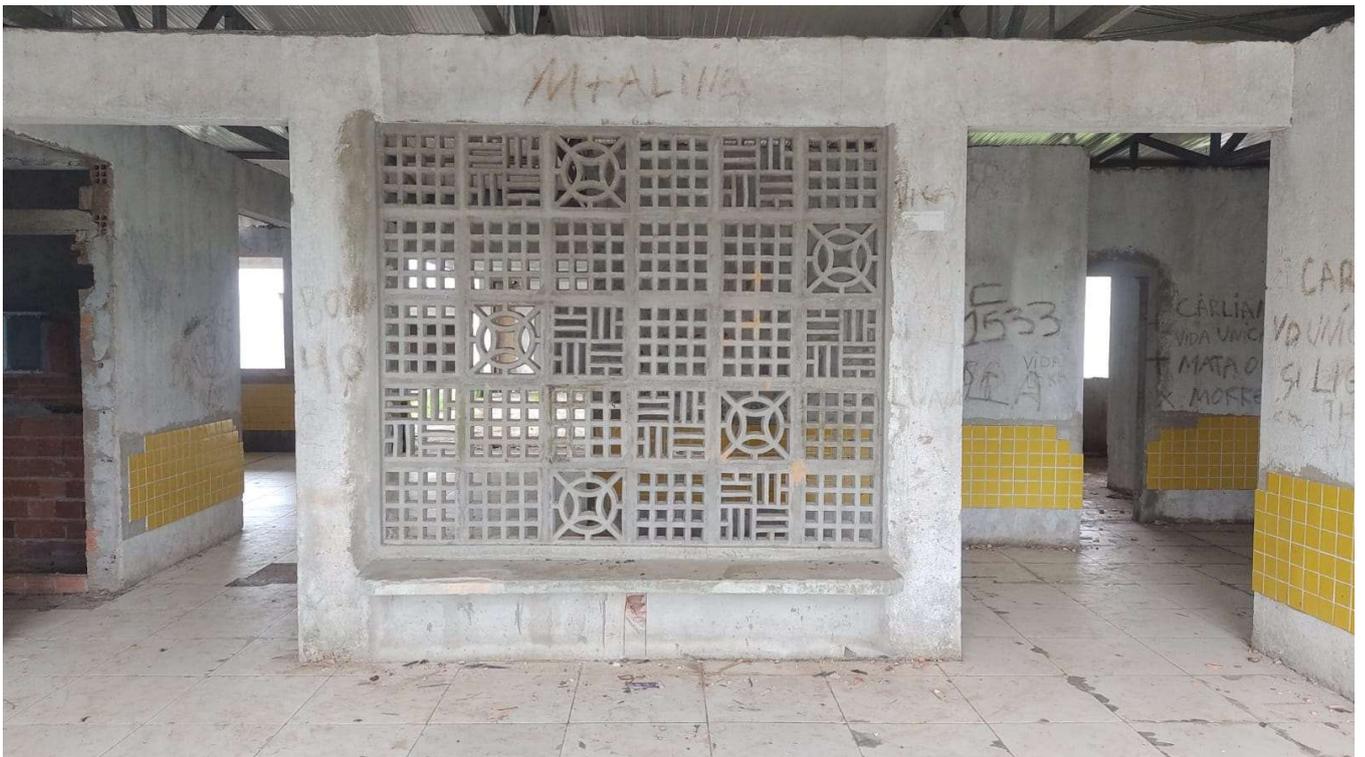
Figura 7 – Piso do hall de entrada com fissuras e manchas, de acordo com item 10 da planilha orçamentaria

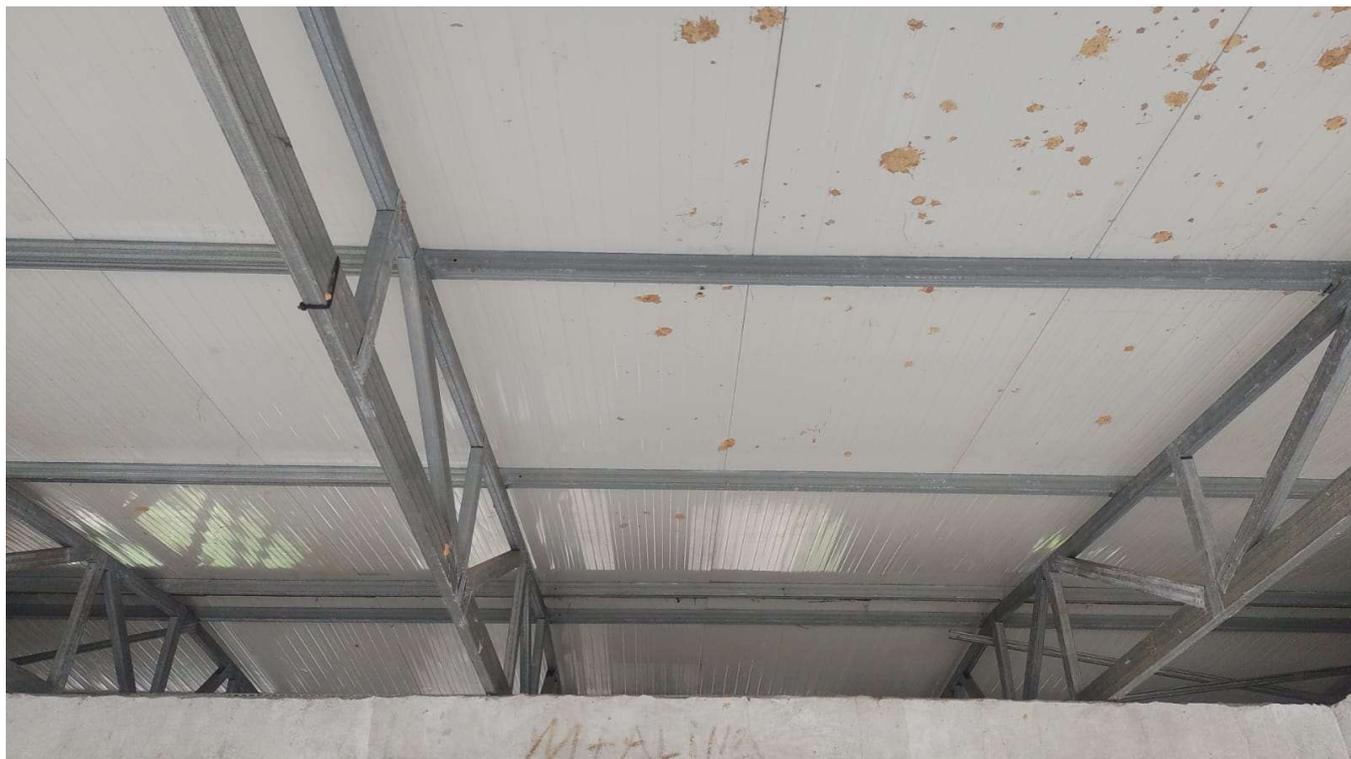
Figura 8 – Forro com manchas, de acordo com o item 7.0 da planilha orçamentaria

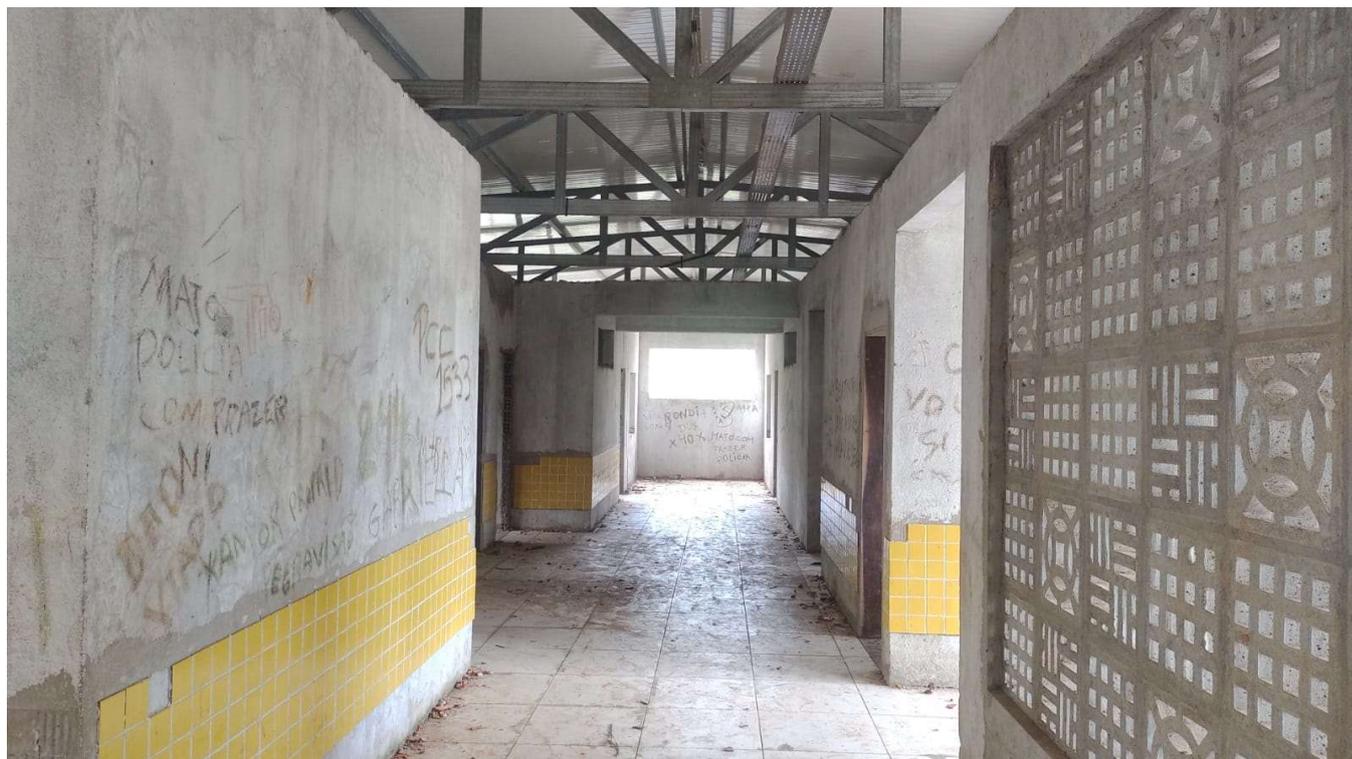
Figura 9 – Revestimentos soltando, piso sujo, de acordo com item 9.0 da planilha orçamentaria

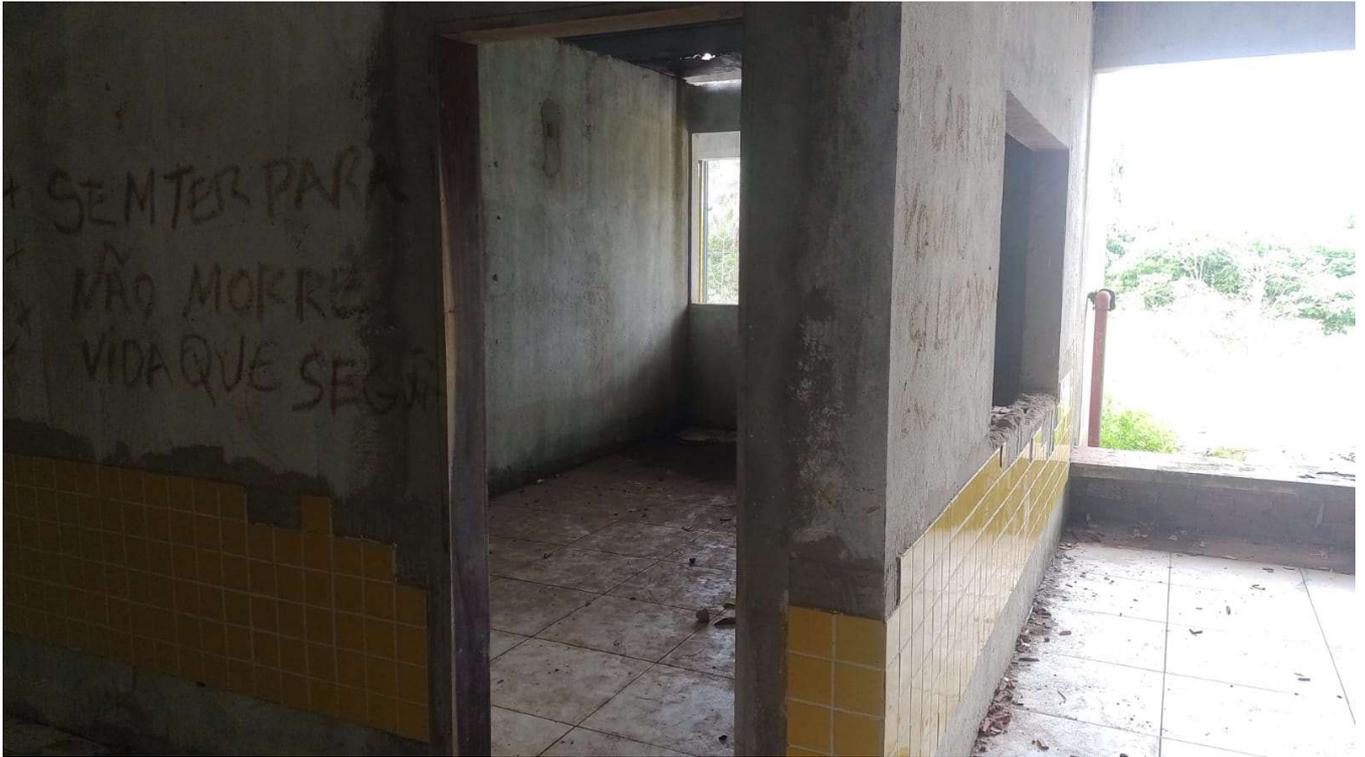
Figura 10 – Revestimentos soltando, piso sujo, de acordo com item 9.0 da planilha orçamentaria

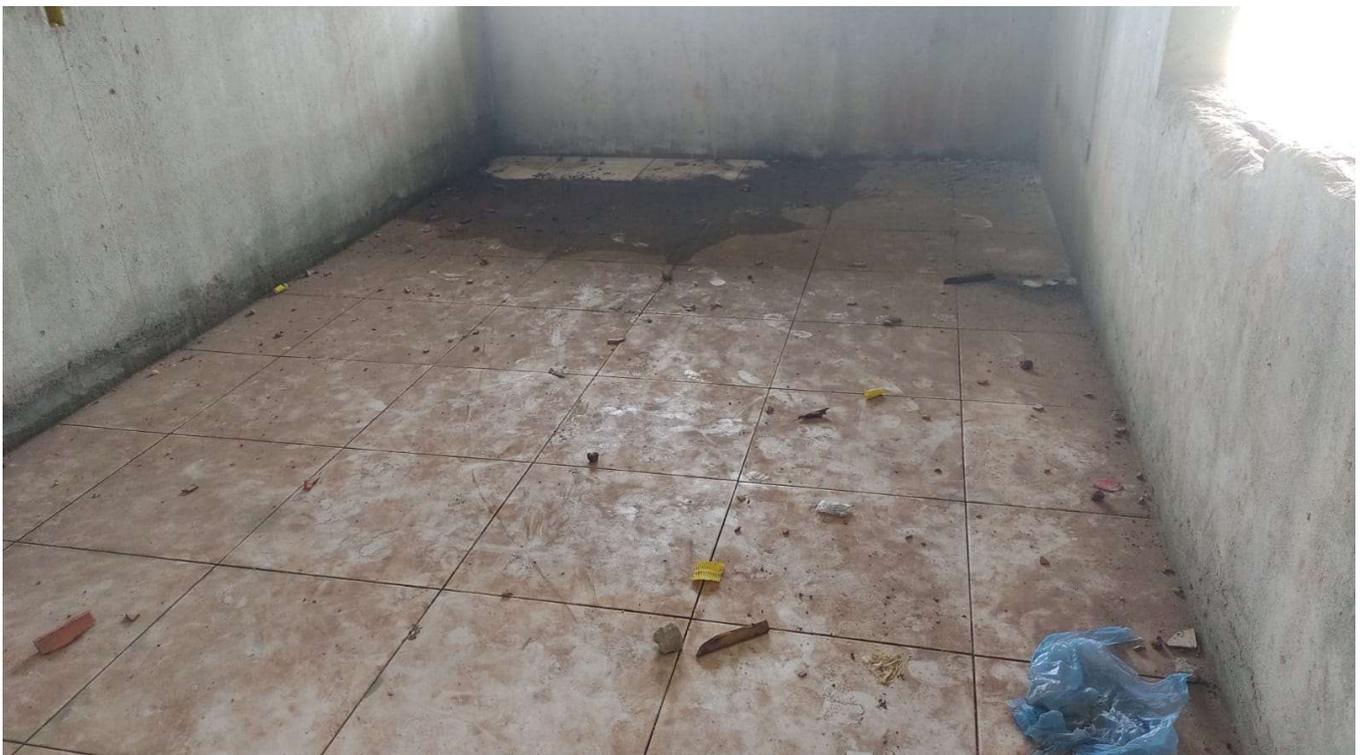
Figura 11 – Revestimentos soltando, piso sujo, de acordo com item 9.0 da planilha orçamentaria

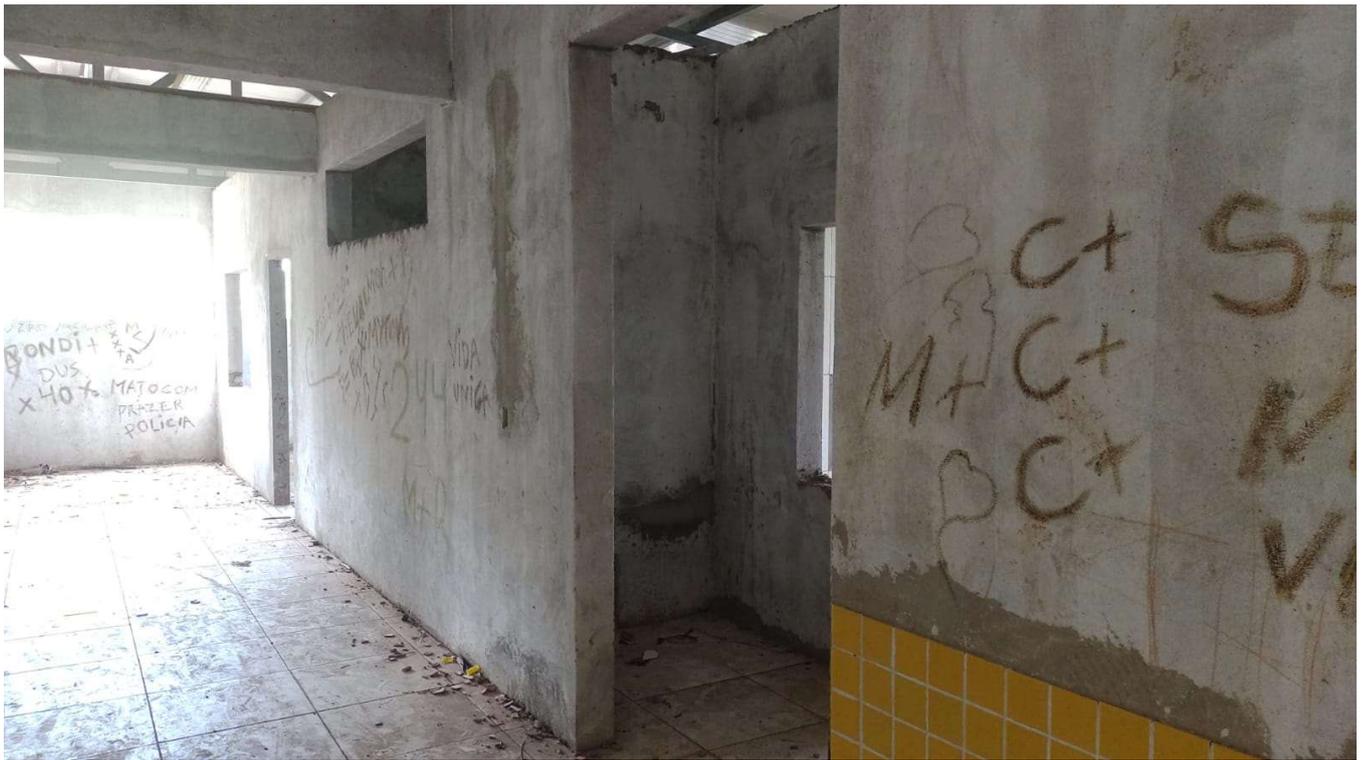
Figura 12 – Revestimentos soltando, piso sujo, de acordo com item 9.0 da planilha orçamentaria

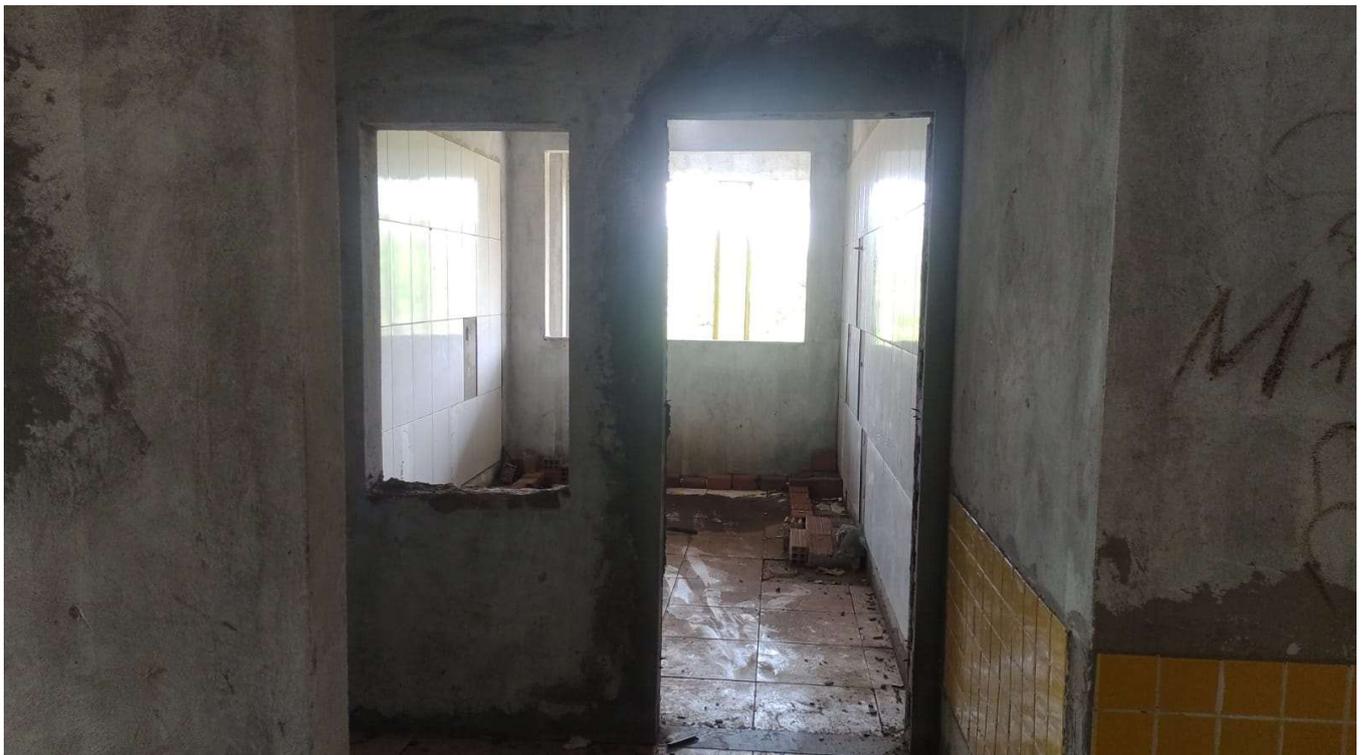
Figura 13 – Revestimentos soltando, piso sujo, de acordo com item 9.0 da planilha orçamentaria

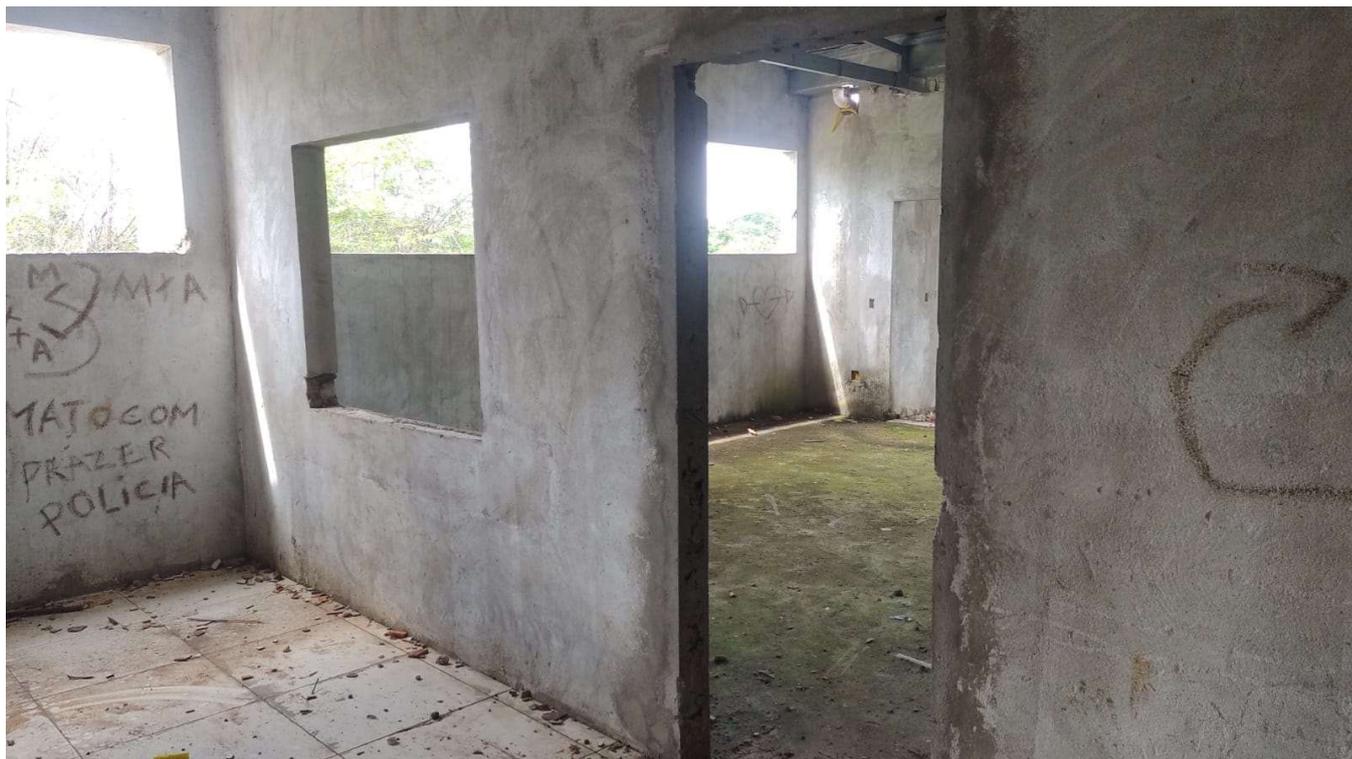
Figura 14 – Revestimentos soltando, piso sujo, de acordo com item 9.0 da planilha orçamentaria

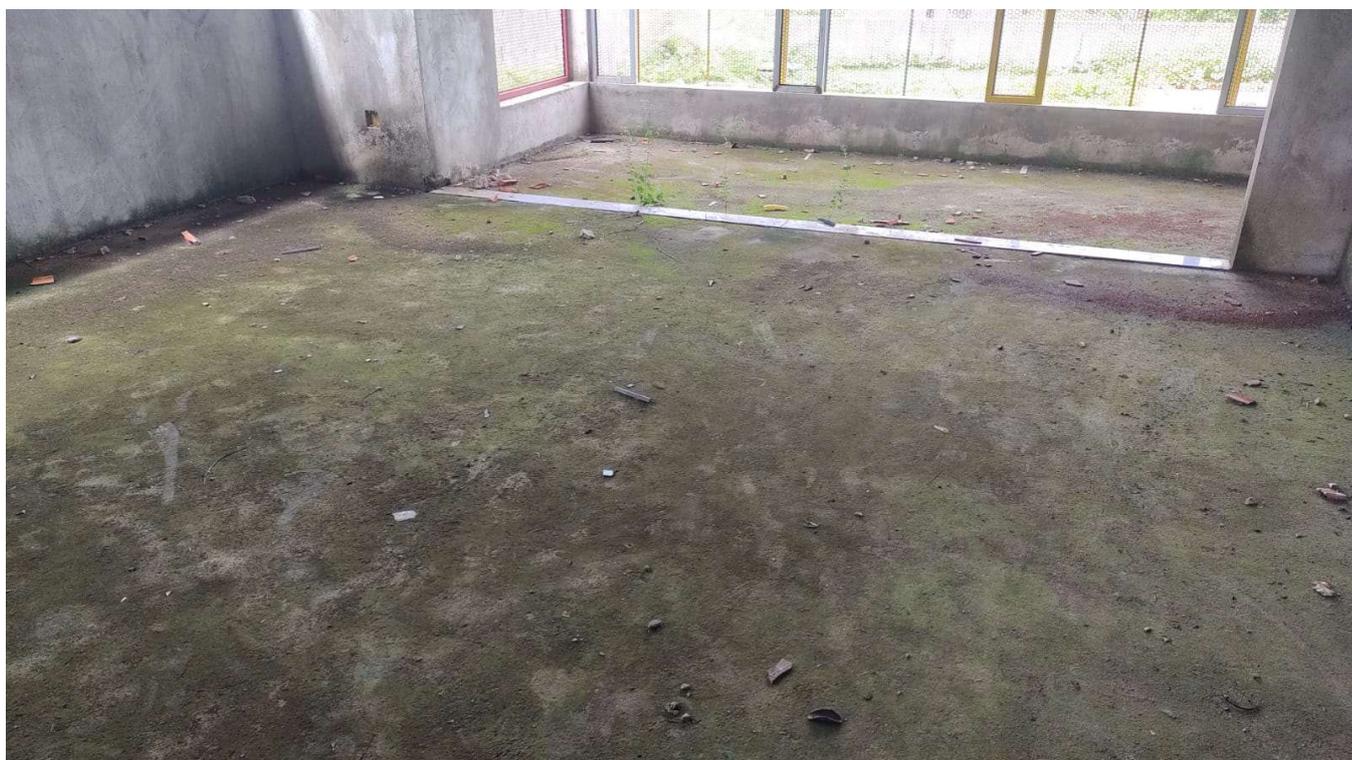
Figura 15 – Revestimentos soltando, piso sujo, de acordo com item 9.0 da planilha orçamentaria

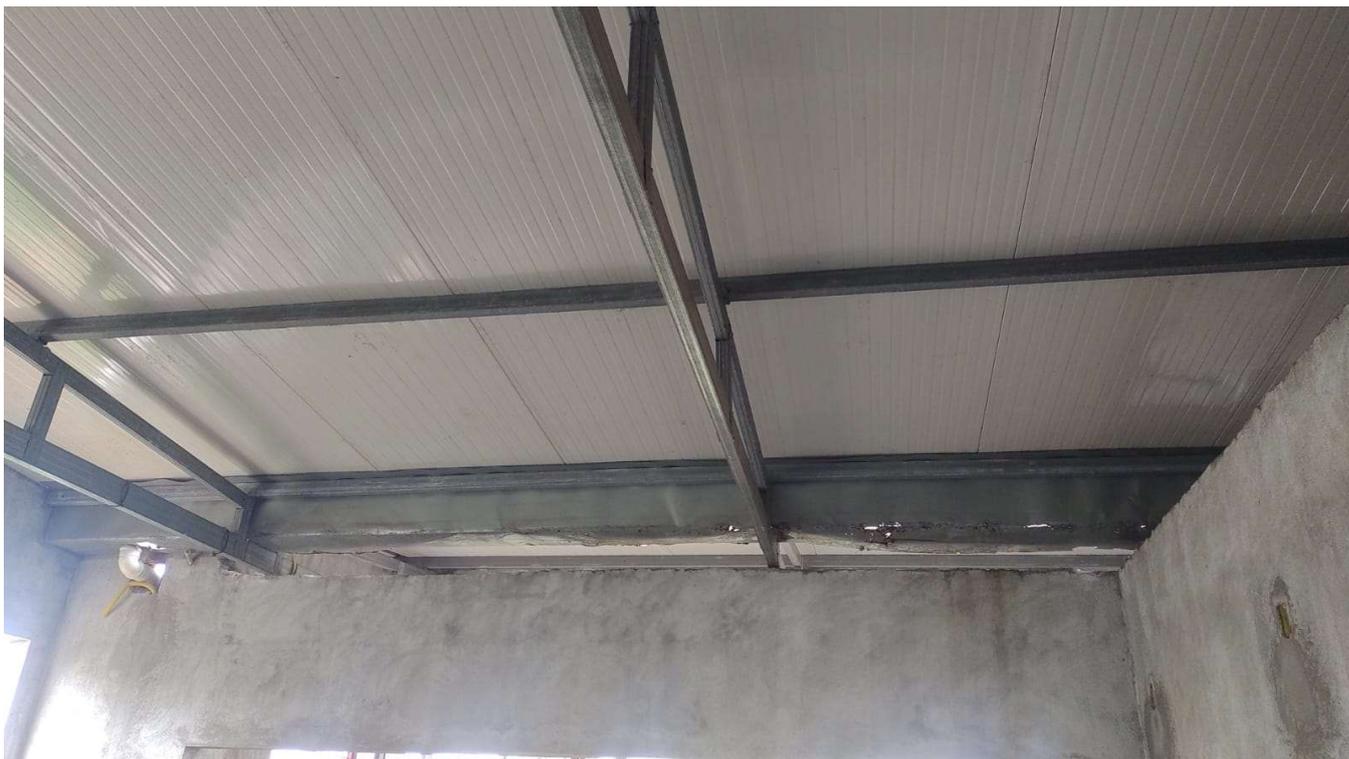
Figura 16 – Revestimentos soltando, piso sujo, de acordo com item 9.0 da planilha orçamentaria

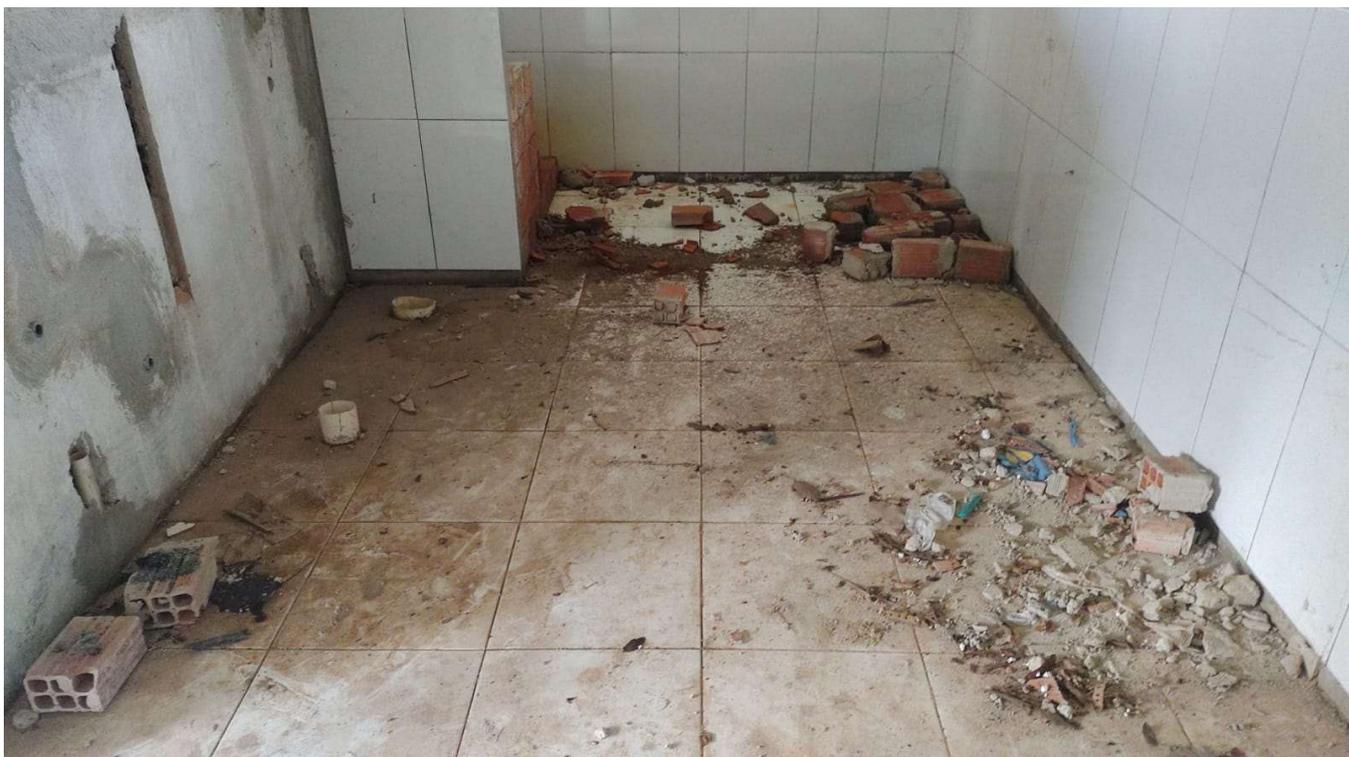
Figura 17 – Revestimentos soltando, piso sujo, de acordo com item 9.0 da planilha orçamentaria

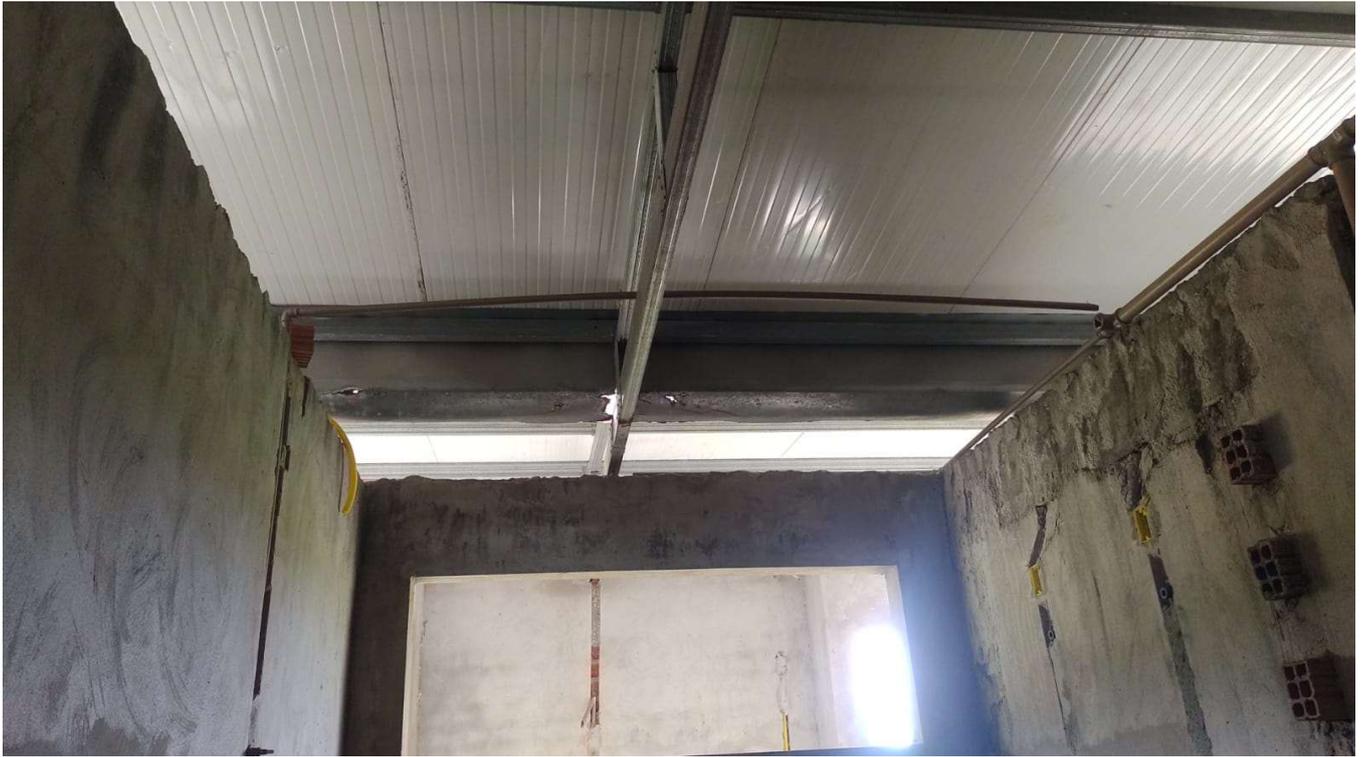
Figura 18 – Forro com manchas, de acordo com o item 7.0, 9.0 e 18.0 da planilha orçamentaria

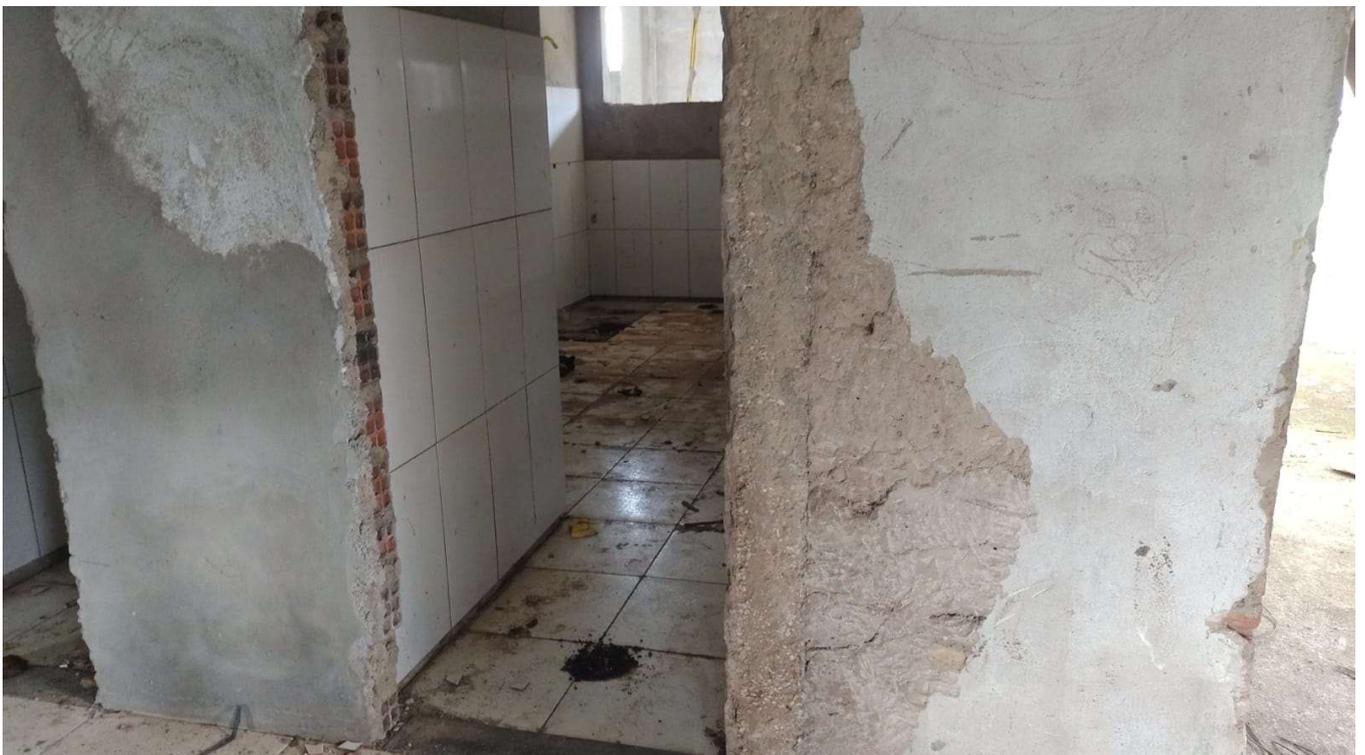
Figura 19 – Revestimentos soltando, piso sujo, de acordo com item 9.0 da planilha orçamentaria

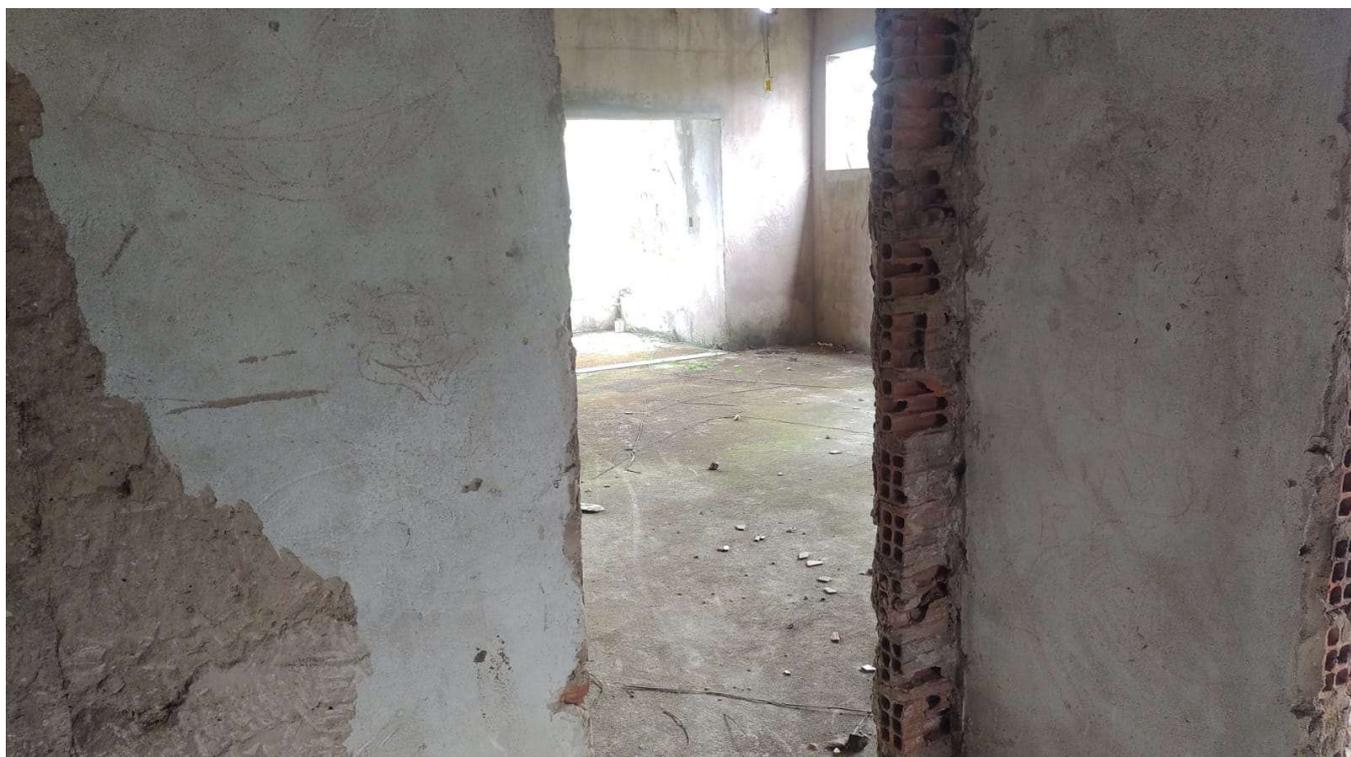
Figura 21 – Revestimentos soltando, piso sujo, de acordo com item 9.0 da planilha orçamentaria
