LAUDO TÉCNICO DE VISTORIA

CONSTRUÇÃO DE CRECHE – PROJETO 1 CONVENCIONAL - CRECHE SOLDADINHO

Realizado em :04/01/2023.

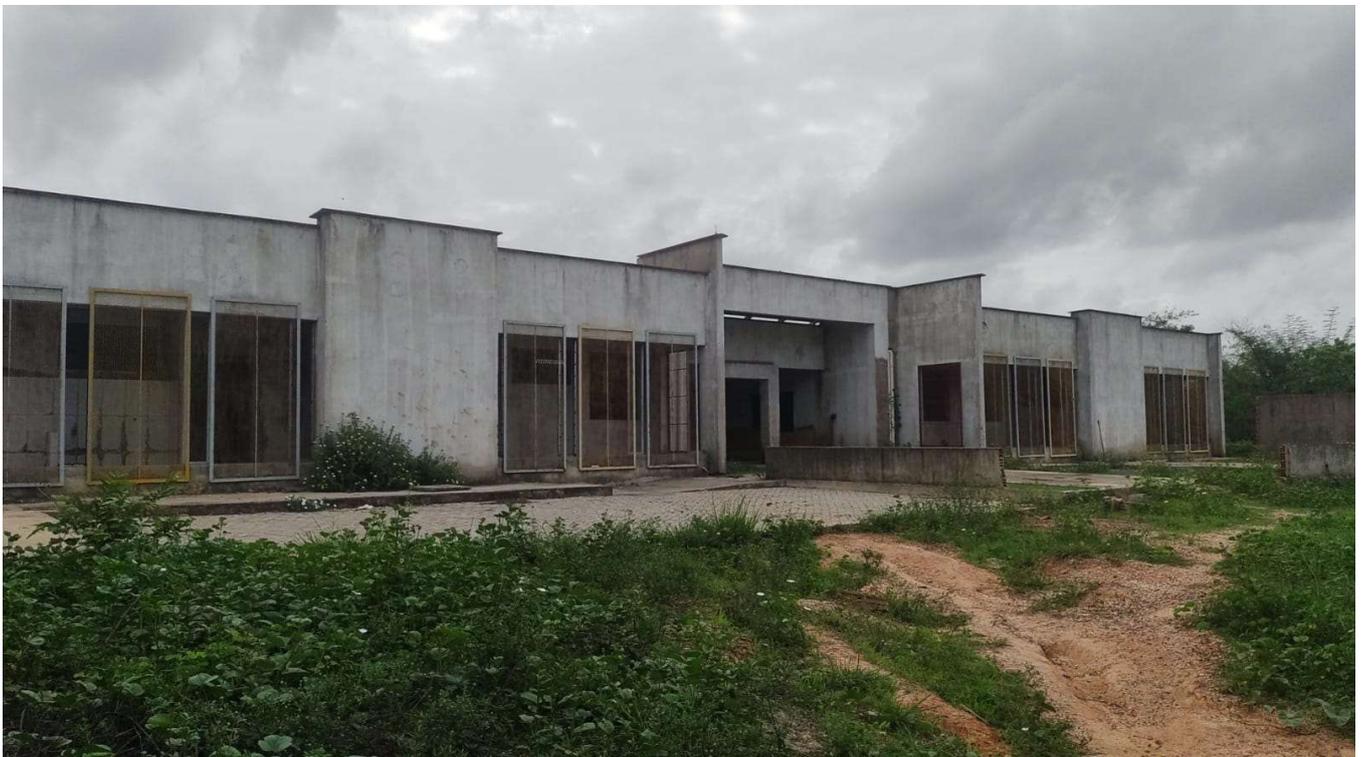
Figura 3 - Vista frontal do terreno na frente do bloco pedagógico

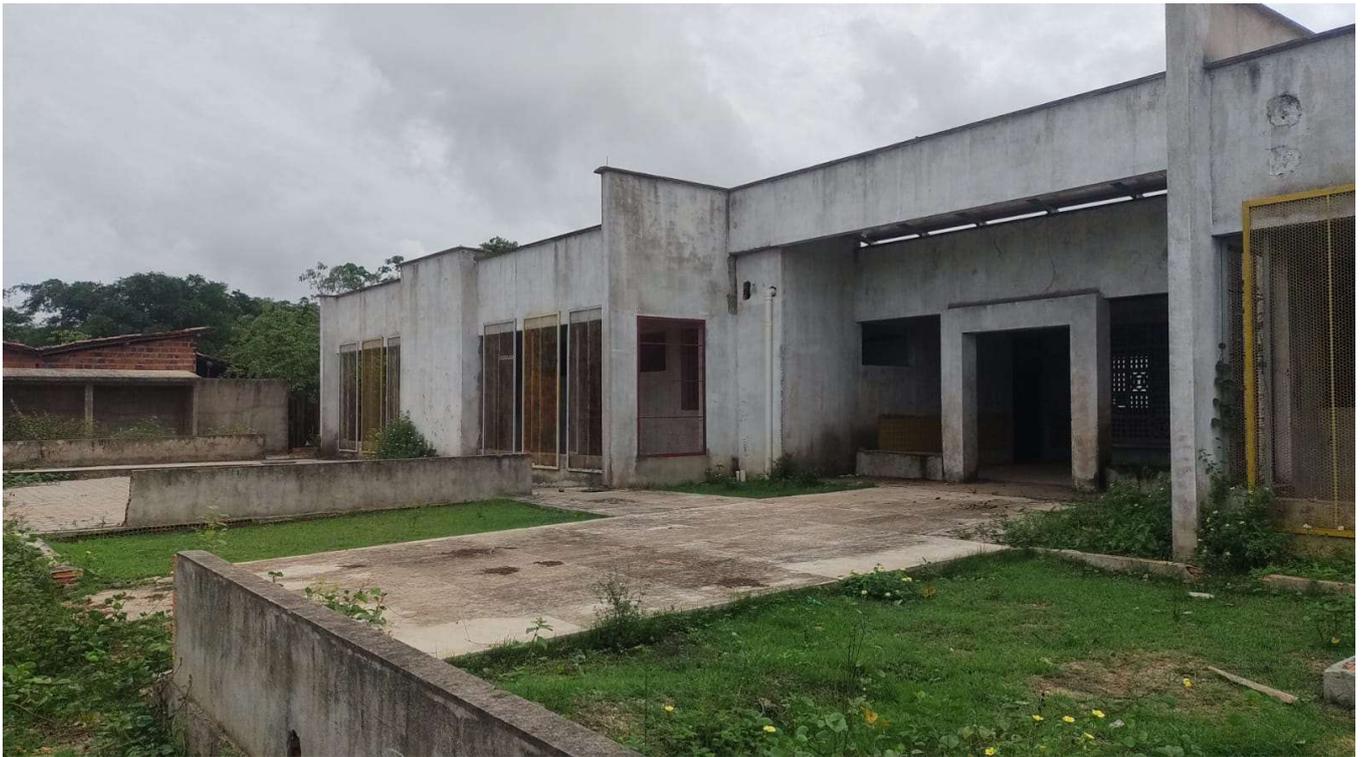
Figura 4 - Vista frontal do terreno na frente do bloco pedagógico

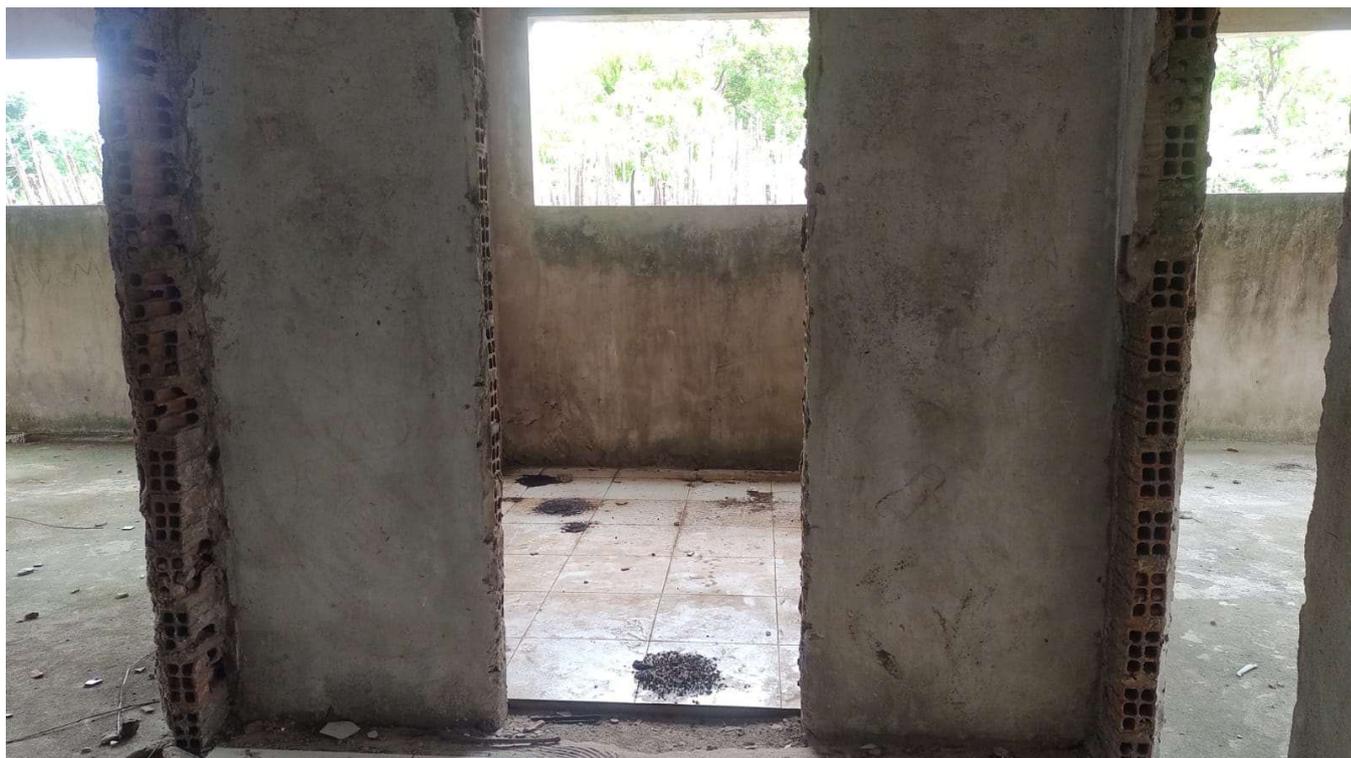
Figura 20 – Vista lateral interna da construção

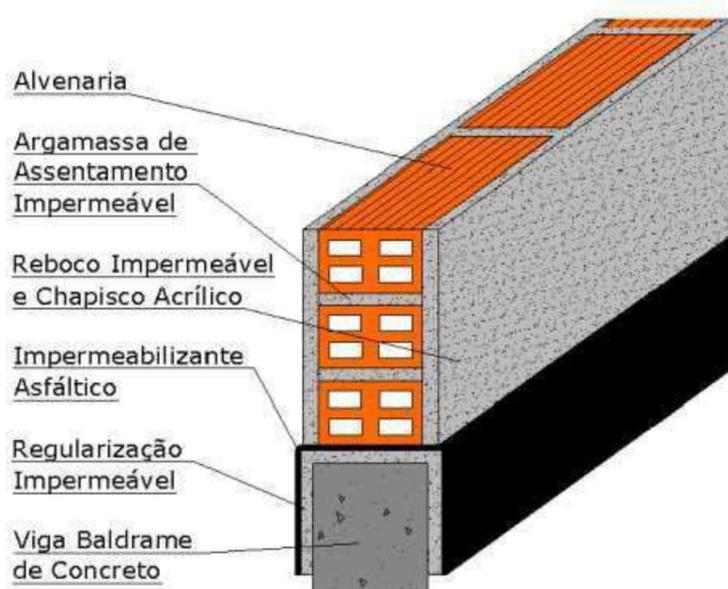
Figura 2 - Impermeabilização da viga baldrame.

- Preparo da base: Escavar, internamente e externamente, todo perímetro da viga baldrame, remover todo chapisco e reboco existente, limpar toda a superfície deixando-a livre de impurezas e outros elementos que possam prejudicar a aplicação e a aderência da emulsão asfáltica.
- Corrigir eventuais falhas, trincas e ninhos de concretagem. Lavar com jato de água.
- Aplicação: Aplicar com broxa, vassoura de cerdas macias ou rodo de borracha, em 3 demãos, respeitando o consumo por m^2 ($1,8\text{ kg/m}^2$ (em 3 demãos), intervalo de 6 horas entre cada demão (na temperatura de $25\text{ }^\circ\text{C}$).

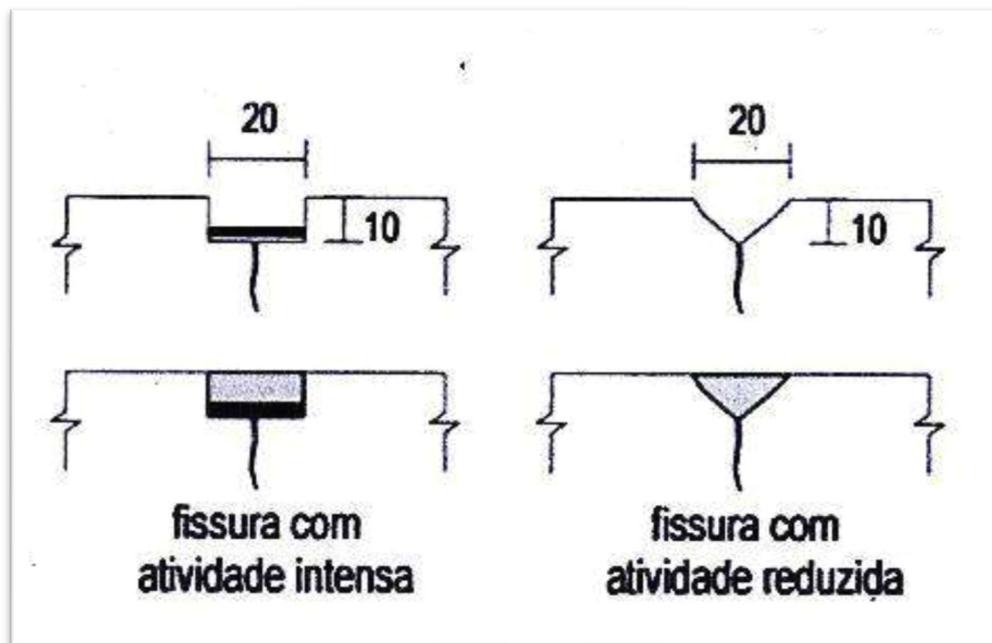
Figura 3 - Transversal da execução dos sucros na alvenaria.

- **Base** - Parte da construção denominada substrato (alvenaria de vedação, concreto ou o próprio revestimento existente), que deve apresentar poros e rugosidade para permitir a perfeita aderência com as camadas integrantes da camada de sistemas de recuperação de fissuras da alvenaria de vedação.
- **Camada de regularização** - A camada de regularização tem a função de regularizar a base e preparar a superfície para o recebimento de camadas subsequentes. Em alguns casos podemos recuperar apenas constituindo um sulco retangular ou em forma de “V”, preenchidos com um selante flexível, no que seria a camada de regularização ou a base. Eles objetivam, além da vedação, deixar que a fissura movimente livremente.

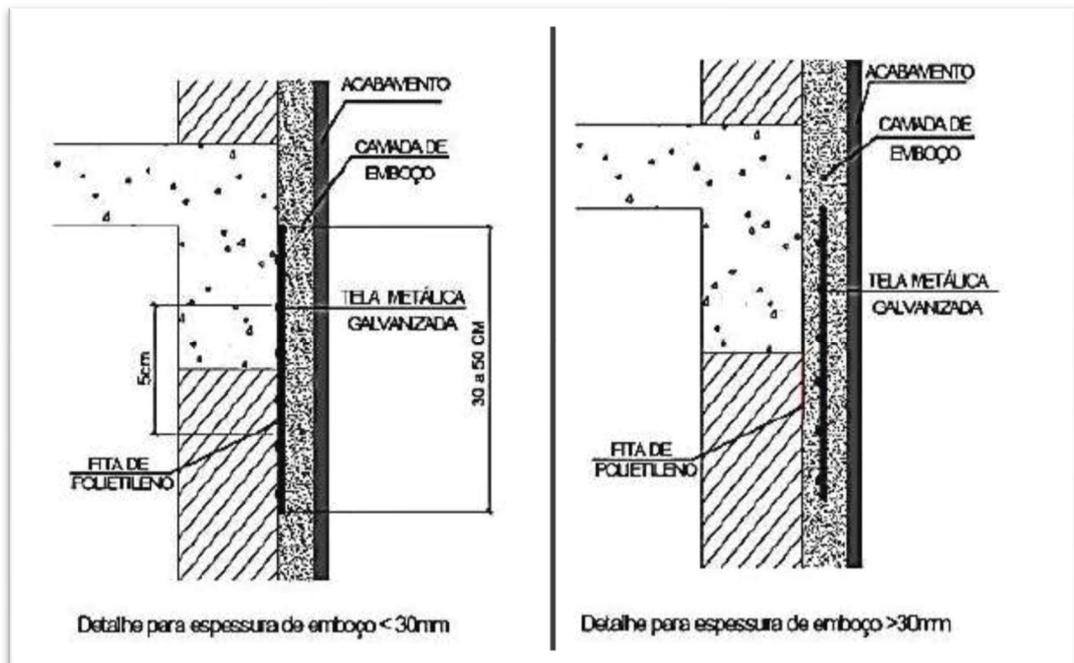
Figura 21 - Posicionamento das telas metálica na camada de recuperação.

A largura do reforço será de 50 cm, da tela metálica, centralizada em relação à fissura.
